PROHLÍDKA STŘEŠNÍCH KONSTRUKCÍ V DOBĚ EXTRÉMNIHO ZATÍŽENÍ SNĚHEM

PROHLÍDKA

KINO PANORÁMA
ROŽNOV P/R

07/06

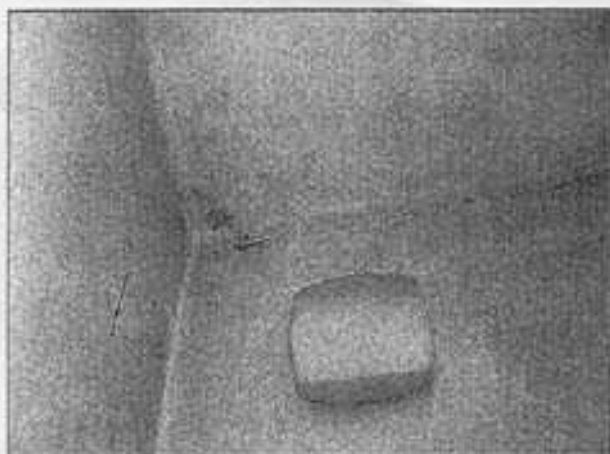
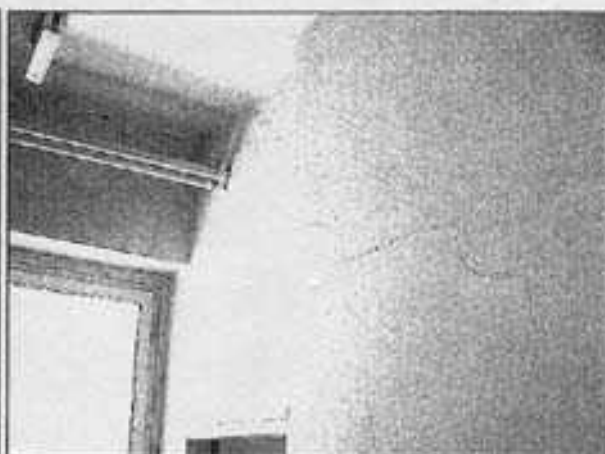
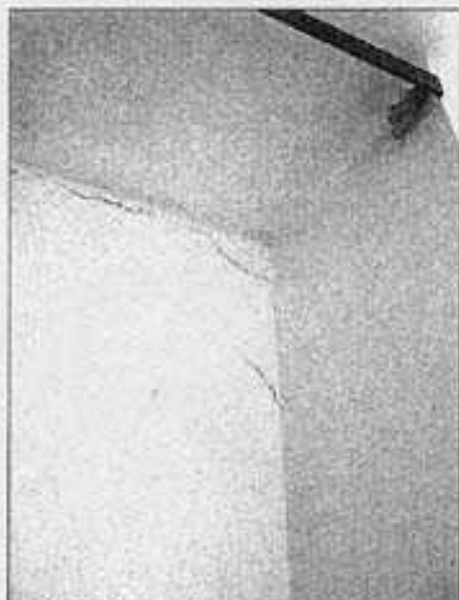
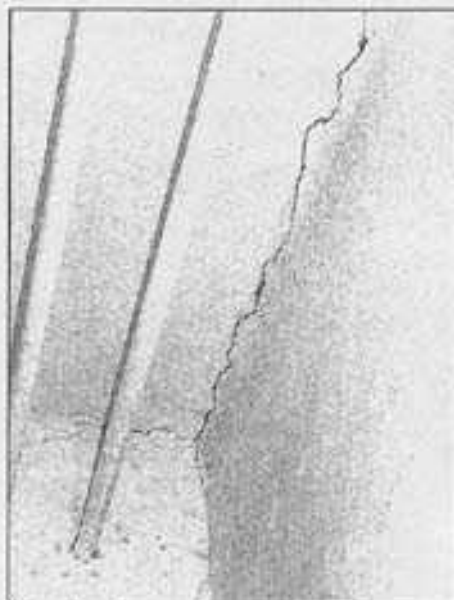
Na fotografiích č. 1 až č. 4 jsou zřejmé trhliny v omítku a ve zdivu. Charakter trhlin ukazuje na rotaci či posun obvodové stěny ze severní strany objektu. Bližším ohledáním bylo zjištěno, že trhliny jsou zaprášené a tudíž jejich vznik lze datovat do hluboké minulosti. Tyto závady probíhají cyklicky každý rok.

Nosné zdivo nemá pod střešinou zřejmě žádné vodorovné ztužení (věnce) a dochází pod vodorovnými účinky krovu k jeho vodorovným deformacím. Tyto lze eliminovat např. vložení táhel napříč a podél budovy popř. vnesením předpětí po odvodu konstrukce a napříč budovou (předpínací kabely monostrand).

Trhliny doporučuji opatřit sádrovými terčíky a na nich teprve zjišťovat skutečný pohyb konstrukce.

Trhlíny doporučuji opatřit kotvenými sádrovými terčíky a na nich teprve zjišťovat skutečný pohyb konstrukce

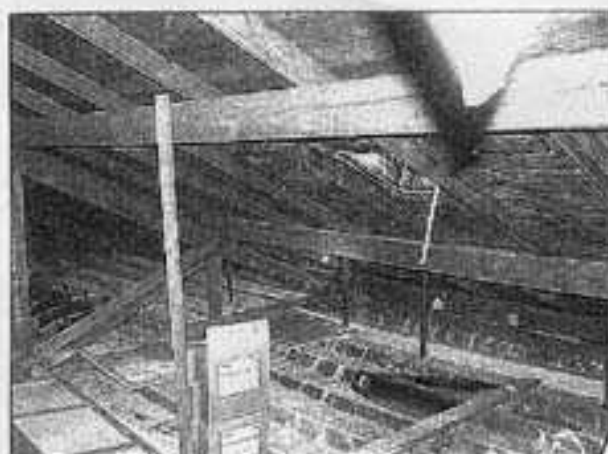
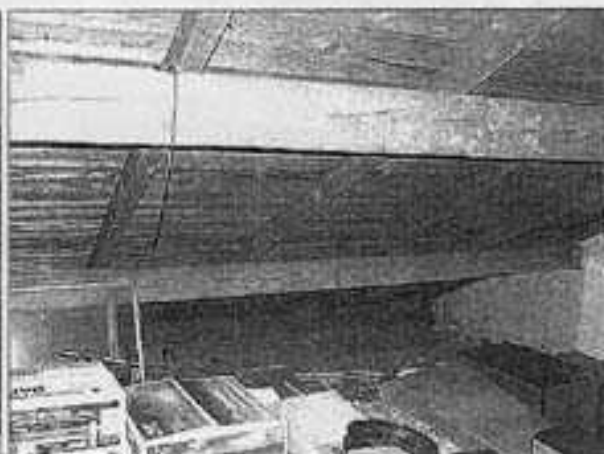
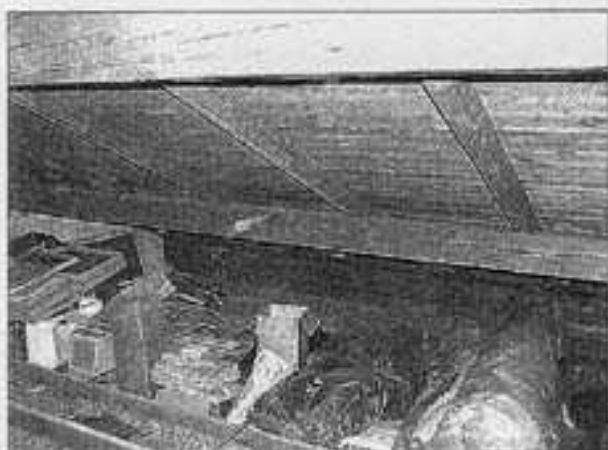
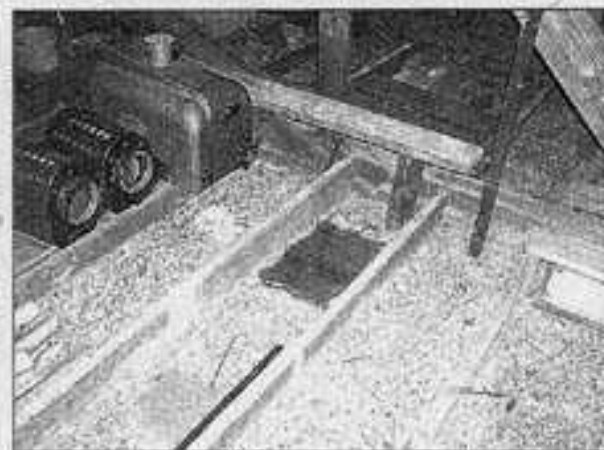
Na fotografiích č. 5 až č. 8 jsou zřejmé průhyby krokví a středových vaznic. Průhyby jsou přiměřené a dřevěné prvky nevykazují poruchy, které signalizují přetížení konstrukce. Není viditelné ani kotvení střešních vazniců a pozednice ke zdivu. Spoje na vaznicích nejsou zajištěny svorníky se čtvercovými podložkami. Stropní konstrukce není zateplena a prostor pod střešou je ohříván.

Stropní konstrukce není zateplena a prostor pod střešou je ohříván. Dochází k tání sněhu na střešní krytině a na studeném okapu dochází k namrzání a k tvorbě ledu a rampouchů. Celý problém je možné vyřešit zateplením stropní konstrukce tak, aby nedocházelo k ohřevu prostoru pod střešou. Zateplením dojde k výraznému ochlazení půdního prostoru a tím se zabrání i tání sněhu na střešní rovině. Nedojde v takové míře ani k tvorbě rampouchů a námrazků.

Není viditelné kotvení střešních vazníků a pozednice ke zdivu. Spoje na vaznicích nejsou zajištěny svorníky se čtvercovými podložkami. Porušení spoje dochází především proto, že spoje mají určité excentricity, které vyvolávají příčné síly ve spojích. Svorník by měl tyto síly přenést a zajistit tak spolehlivou funkci spoje. Tyto konstrukční úpravy doporučuji ověřit a provést. Tímto se zabrání jevu, kdy střešní konstrukce nepadá proto, že je poškozeno dřevo mezním napětím, ale tím, že se nekotvené pozednice protlačí přes obvodové zdivo účinkem vodorovné síly.

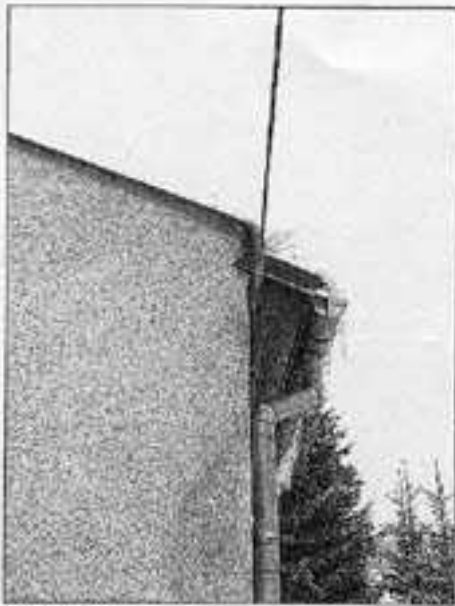
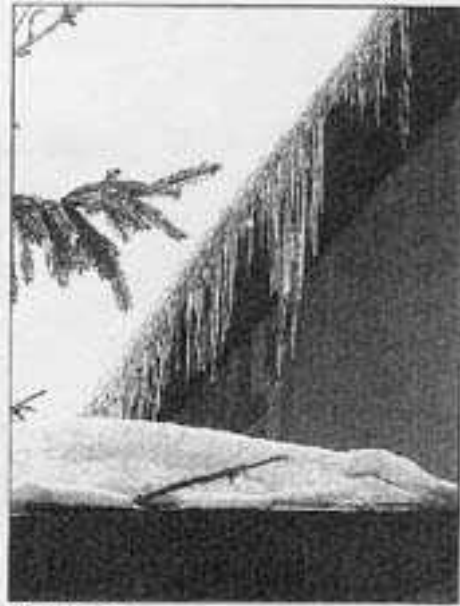
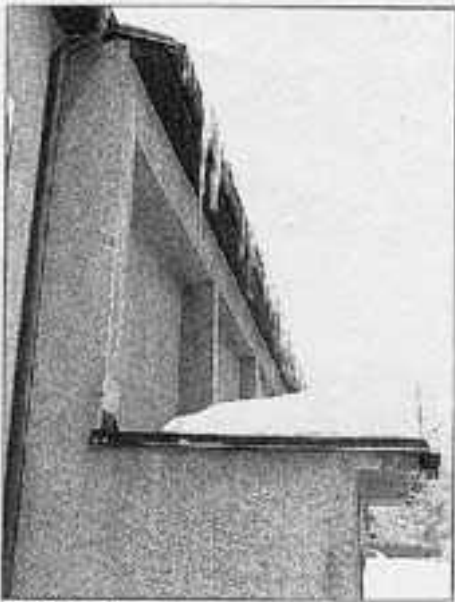
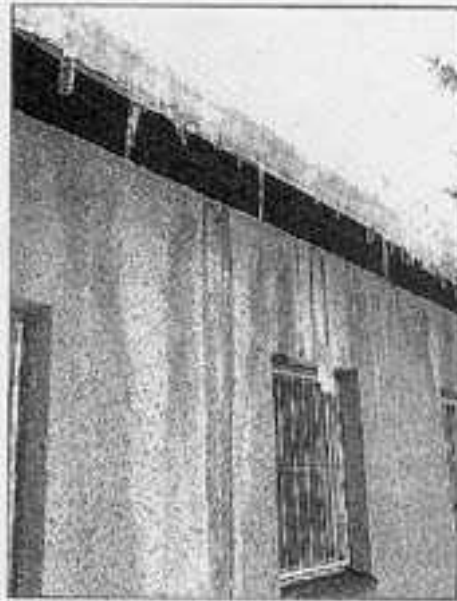
Na fotografiích č. 9 až č. 12 jsou ukázány celkové pohledy na budovu kina. Je zde vidět, že vrstva sněhu dosahuje cca 500 mm, což při objemové hmotnosti (dle údajů v technické literatuře) cca je zatížení od sněhu 200 kg/m^2 . Jedná se o 25% překročení užitého zatížení sněhem (dle ČSN je limitní hodnota 150 kg/m^2). V současné době byla zjištěna objemová hmotnost sněhu na střeše i vyšší - $1,60 \text{ kN/m}^3$.

Nicméně je tato vrstva situována převážně do okraje sřešní roviny a je tvořena z větší části ledem.

Na konstrukci nic nenasvědčuje tomu, že budova je ohrožena zřícením střechy. Na místě jsem tuto situaci neoznačil jako havarijní a doporučil jsem průběžné odklízení sněhu.

Pro správnou a úplnou informaci o množství sněhu na střeše doporučuji následující postup:

1. provést odběr minimálně tří vzorků sněhu ze střechy a to např. v plošném rozměru $0,7 \times 0,7$ m (tj. $0,5 \text{ m}^2$) nebo $0,5 \times 0,5$ m (tj. $0,25 \text{ m}^2$).
2. Vynásobením 2 nebo 4 dostaneme zatížení sněhem na 1 m^2 .
3. Při vrstvě sněhu cca 500 mm, což při objemové hmotnosti (dle údajů v techn. literatuře) cca je zatížení od sněhu 200 kg/m^2 . Jedná se o 25% překročení užitného zatížení sněhem (dle ČSN je limitní hodnota 150 kg/m^2).
4. V případě překročení zatížení sněhem u všech vzorků, je nutno zahájit po konzultaci z projektantem nebo statikem jednání o způsobu sklizení sněhu ze střešní roviny.
